# シロアリ対策調査報告書

あんしん白アリ富山

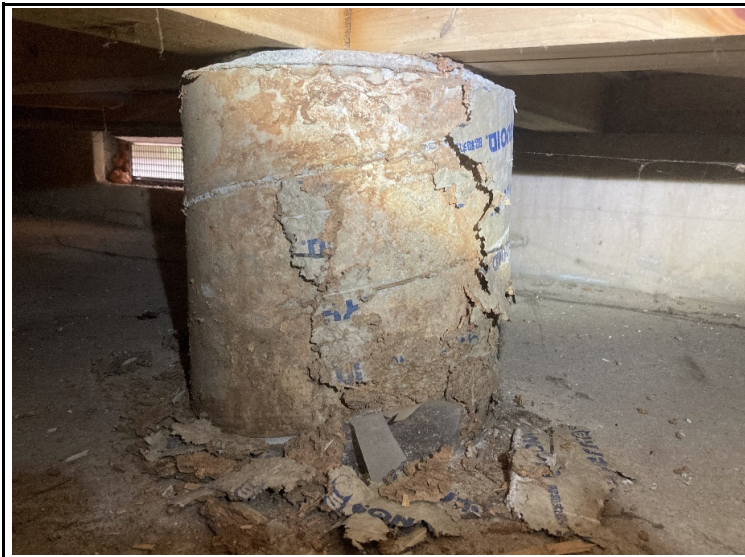
写真1

場所： キッチンの床下

コンクリート基礎柱の紙製型枠(ボイド)にシロアリの蟻道跡が確認できました。  
※1  
現在、シロアリの活動はありませんでした。

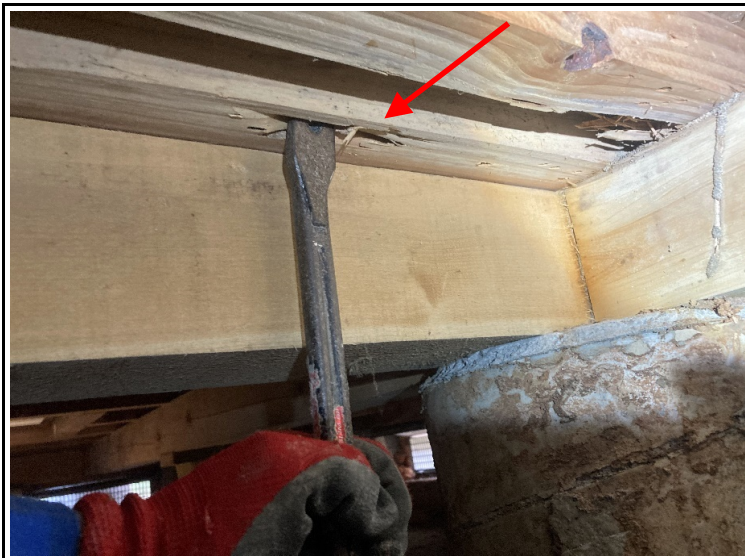
写真2

場所： キッチンの床下

床組材にシロアリ被害跡が確認できました。  
被害の程度は中程度で、床改修工事的必要性はありません。  
シロアリは、写真①の蟻道を経由して、床組材に移動・被害を及ぼしていました。  
現在、シロアリの活動はありませんでした。

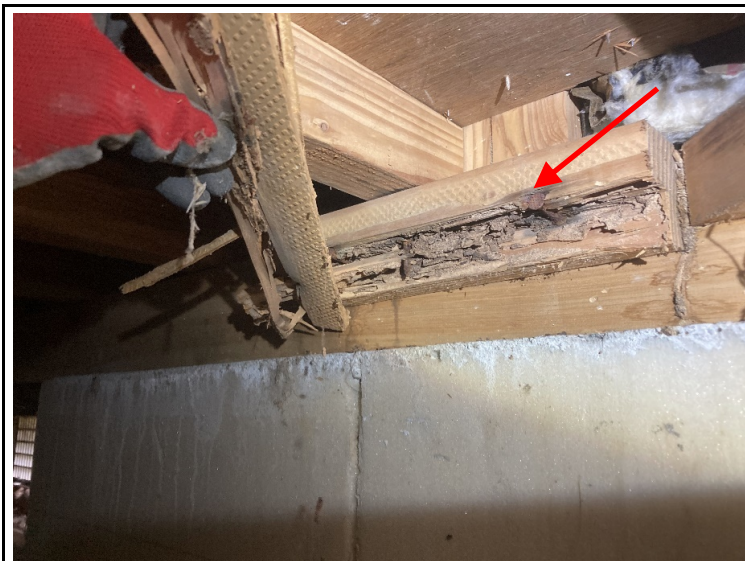
写真3

場所： リビングの床下

床組材にシロアリ被害跡が確認できました。  
被害の程度は中程度で、床改修工事的必要性はありません。※2  
シロアリは、写真①の蟻道を経由して、床組材に移動・被害を及ぼしていました。  
現在、シロアリの活動はありませんでした。

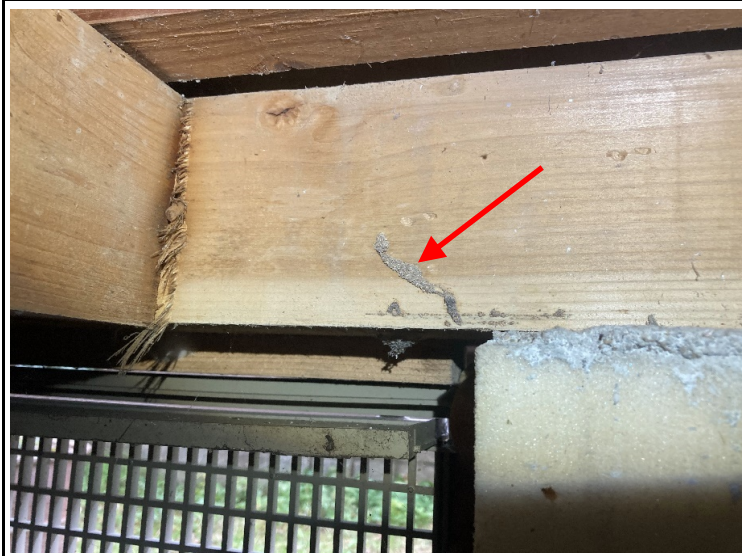
写真4

場所： リビングの床下

土台材の表面にシロアリの蟻道が確認できました。  
被害の程度は小さく、床改修工事の必要性はありません。  
シロアリは、基礎断熱材を経由して、床組材に移動・被害を及ぼしていました。  
現在、シロアリの活動はありませんでした。

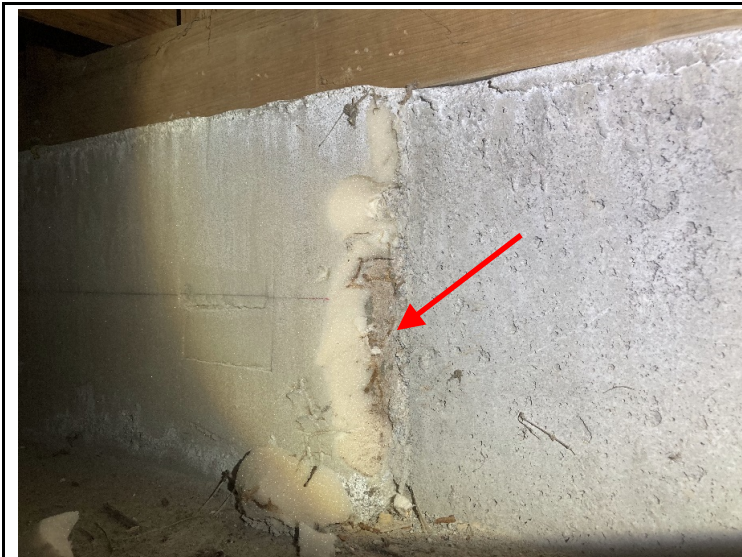
写真5

場所： リビングの床下

基礎断熱材内部にシロアリの蟻道が確認できました。  
被害はありませんでした。  
現在、シロアリの活動はありませんでした。

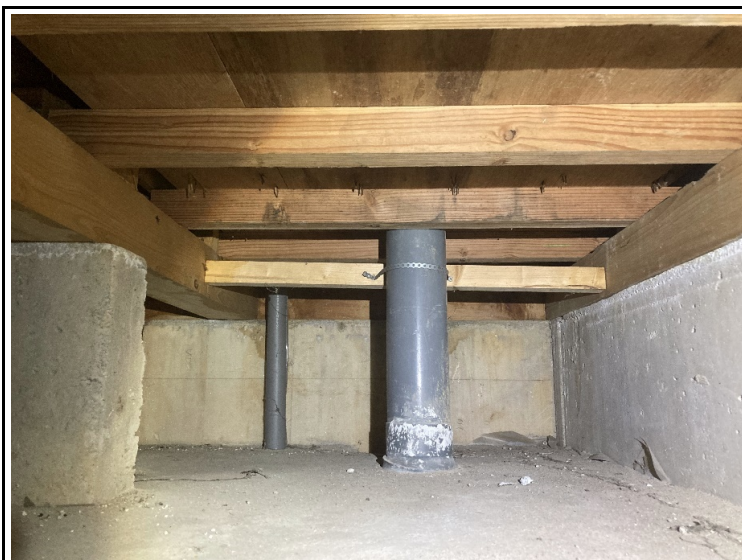
写真6

場所： トイレの床下

特に異常はありませんでした。
